Treball de final de grau

**Projecte de rehabilitació i reconversió en edifici
plurifamiliar de l'antiga rectoria de la Curullada**

Autora: Núria Tersa Vidal

Juliol 2013

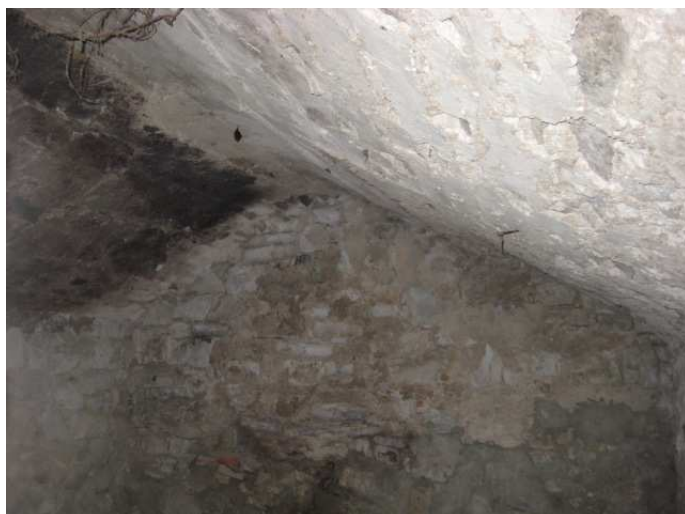
01

Pla de seguiment de la resta de lesions que provoquen la presència d'eflorescències com a conseqüència, com humitats de tot tipus.

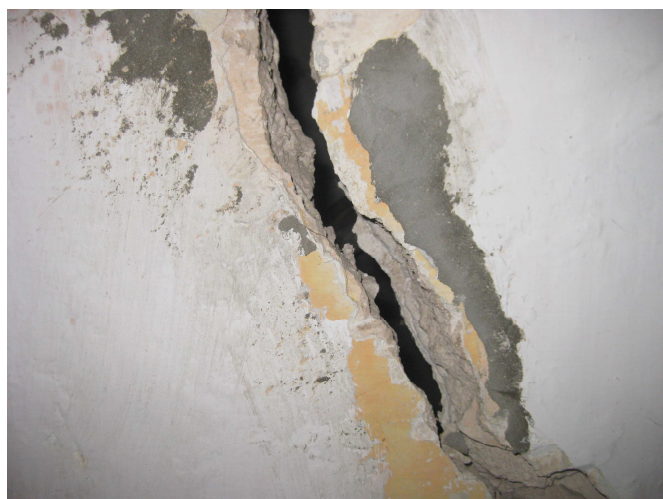
02

Entenem per esquerda a qualsevol obertura longitudinal o fractura oberta d'un element constructiu i que afecta a tot el gruix. Aquestes es poden produir per un excés de càrrega, deficiències del propi element o del element de suport.

- Assentament diferencial de l'edifici.
- Falta de cohesió entre els materials emprats.
- Degradació dels propis materials.

Es farà un seguiment de l'evolució de les esquerdes per tal de controlar una nova aparició d'aquestes. També es controlarà la possible corrosió del grapat o el despreniment del material de replè de les esquerdes.

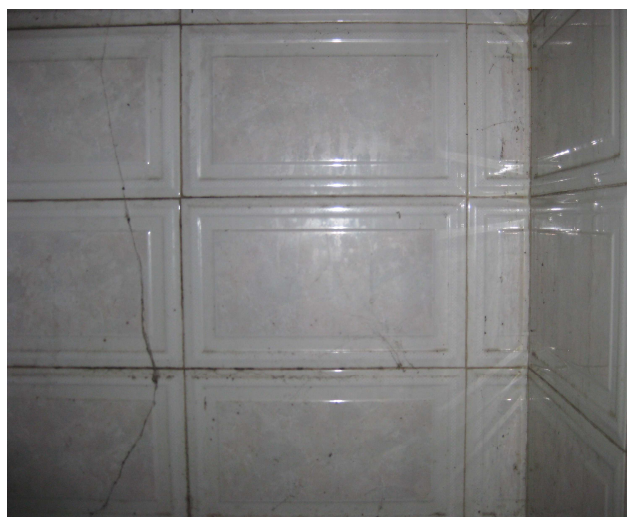
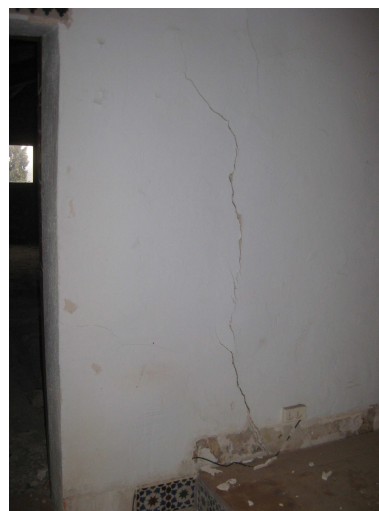
Entenem per fissura una obertura prima i llarga, de profunditat variable, que es marca en els paraments dels elements constructius i que acostuma a ser signe d'algun dany.

- Assentament diferencial de l'edifici.
- Falta de cohesió entre els materials emprats.
- Degradació dels propis materials.

- Es neteja la fissura en profunditat i amplada en la seva totalitat.
- Es segella amb material de les mateixes característiques que el ja emprat (morter de calç).

Es farà un seguiment de l'evolució de les fissures per tal de controlar una nova aparició d'aquestes. També es controlarà el possible despeniment del material de replè de les esquerdes.

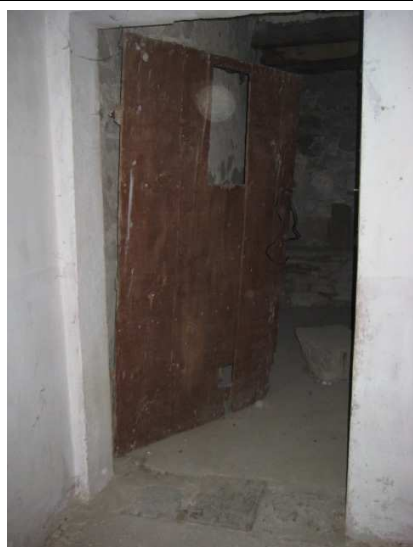
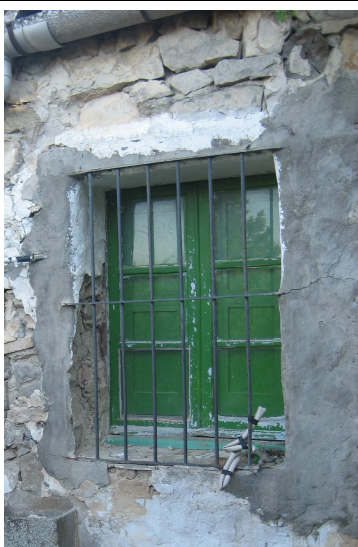
05

Degradació de les fusteries exteriors provocada per agents atmosfèrics, com la pluja, el gel i els rajos solars que han produït disgregacions de les capes protectores.

Degradació de les fusteries interiors per agents biòtics, produïdes per organismes vius que tenen en la fusta especio vital i la seva base de nutrició. Són organismes xilòfags.

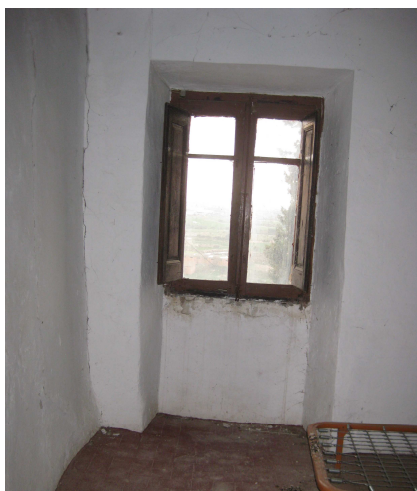
06

Degradació dels paraments interiors provocat per l'entrada d'aigua a través de les fusteries exteriors i de la coberta obsoleta.

- Dilatacions diferencials de la superfície de la fusta exterior.
- Degradació en general de la fusteria.
- Mala impermeabilització de la coberta i degradació de les teules i canyís.

L'entrada d'aigua a través de la coberta també presenta una gravetat important, ja que s'està deteriorant l'interior de l'edifici i els paraments i fusteries.

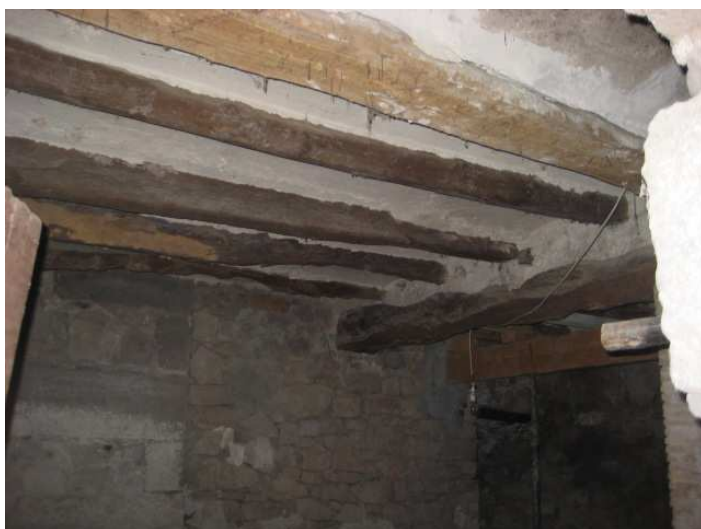
07

Degradació de les bigues de fusta existents, provocada per l'entrada d'aigua a través de la coberta existent obsoleta.

Degradació de les bigues de fusta provocades per agents xilòfags i biòtics.

La lesió de les bigues presenta una gravetat important, ja que la degradació de la fusteria d'aquestes està provocant una fletxa excessiva, que podria acabar en trencament.

Establir un programa de control periòdic per tal de mantenir la fusta en un bon estat i evitar d'aquesta manera la degradació.

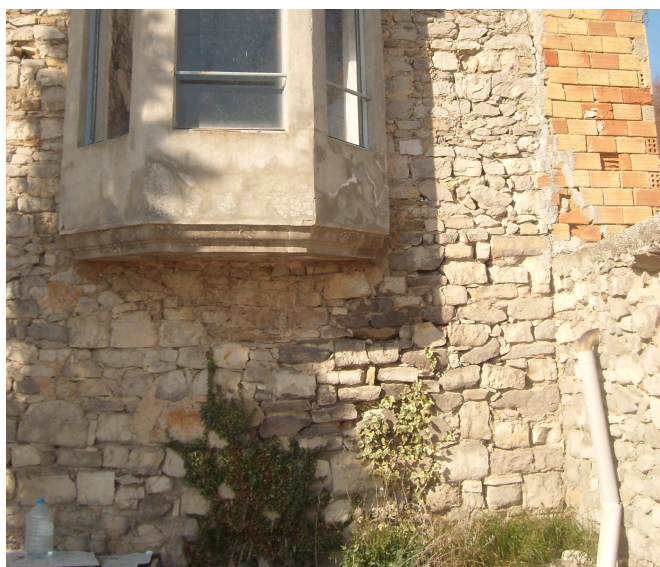
08

- Erosió del morter dels junts a causa dels agents atmosfèrics.
- Descomposició del morter a causa d'una qualitat deficient.

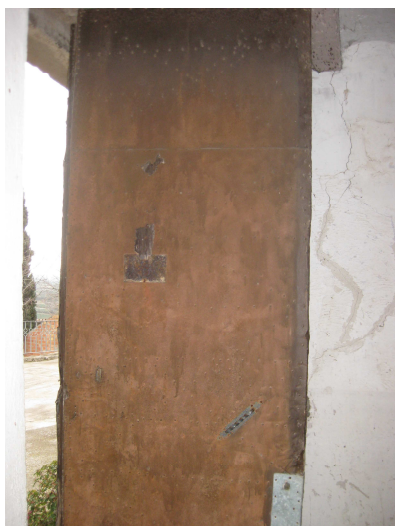
09

Corrosió atmosfèrica per oxidació produïda en els panys de la porta principal.

- Neteja de totes les superfícies metàl·liques.
- Eliminació de l'òxid sense deteriorar la superfície del metall.
- Aplicació de pintura de base per a protecció de l'oxidació.

Establir un programa de control periòdic per tal de mantenir els metalls en un bon estat i evitar d'aquesta manera les oxidacions i corrosions.
